**CENTRO  
UNIVERSITÁRIO DE  
UNIÃO DA VITÓRIA  
UNIUV**

Reforma da caixa d'agua

**MEMORIAL DESCRITIVO**

**Dezembro/2014**

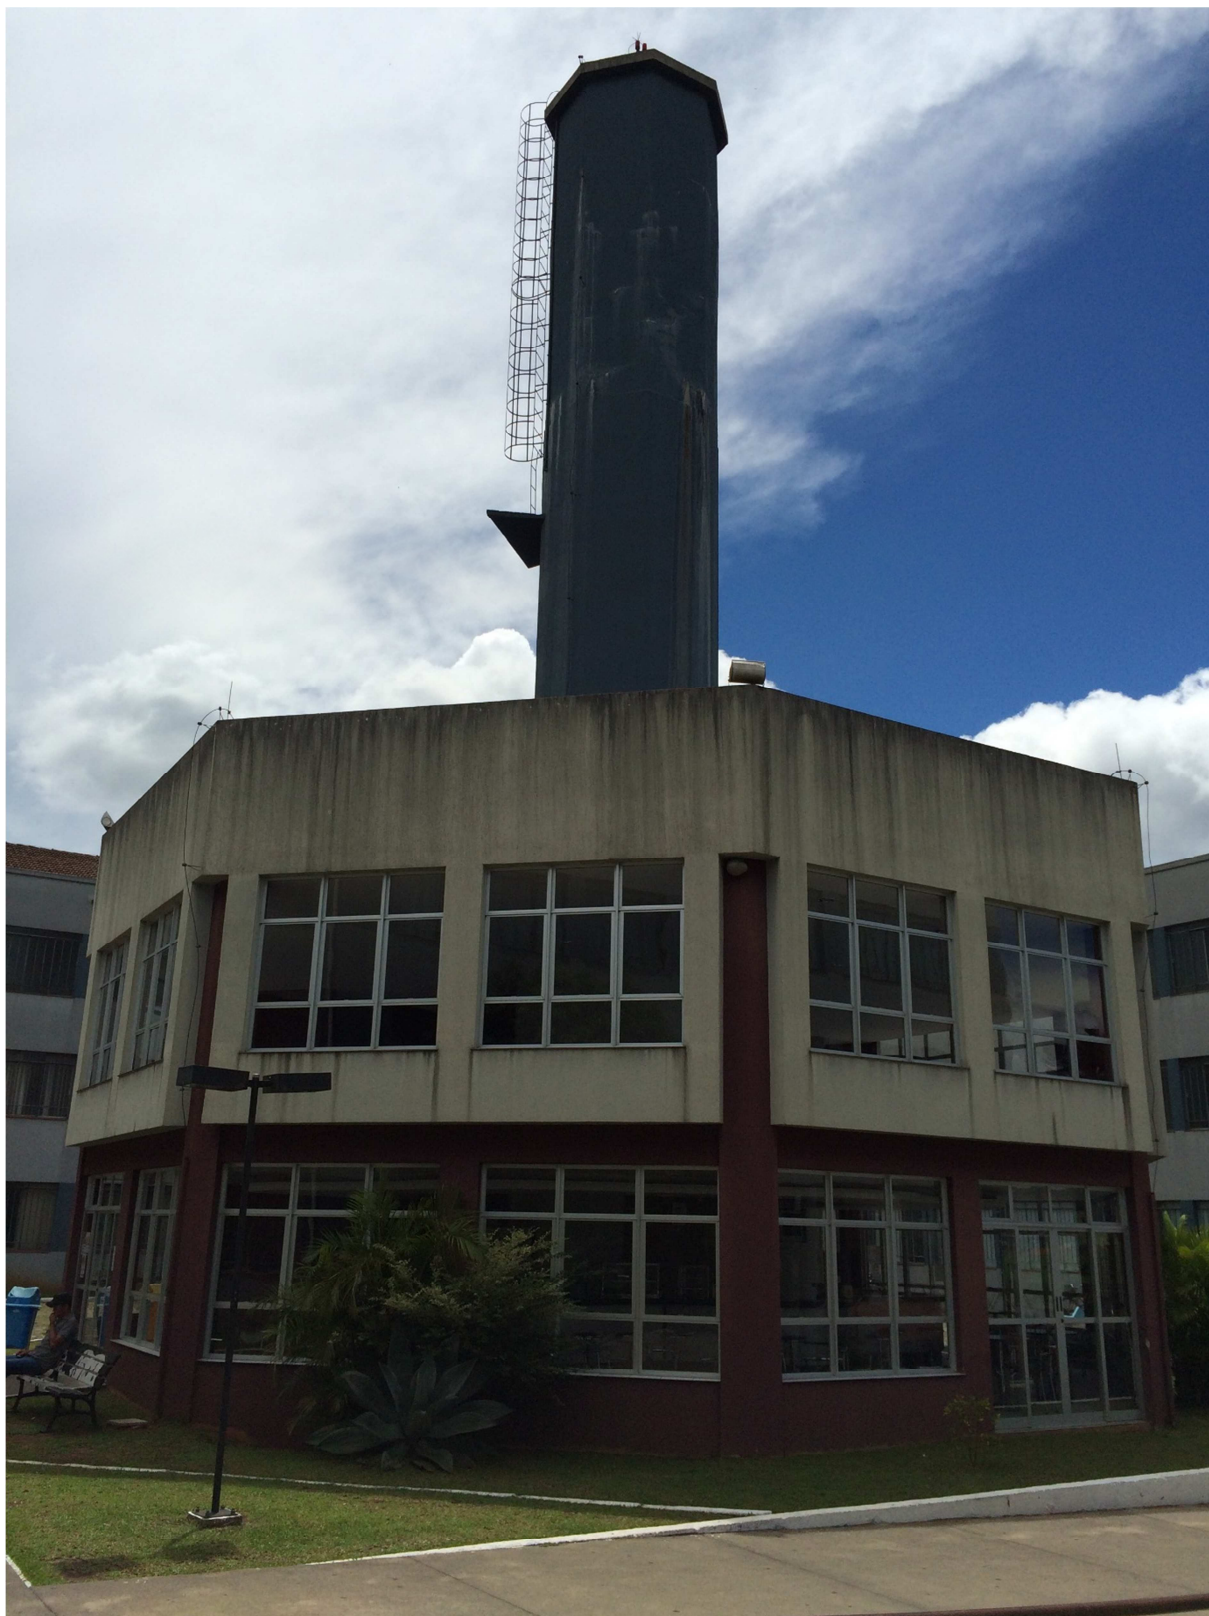
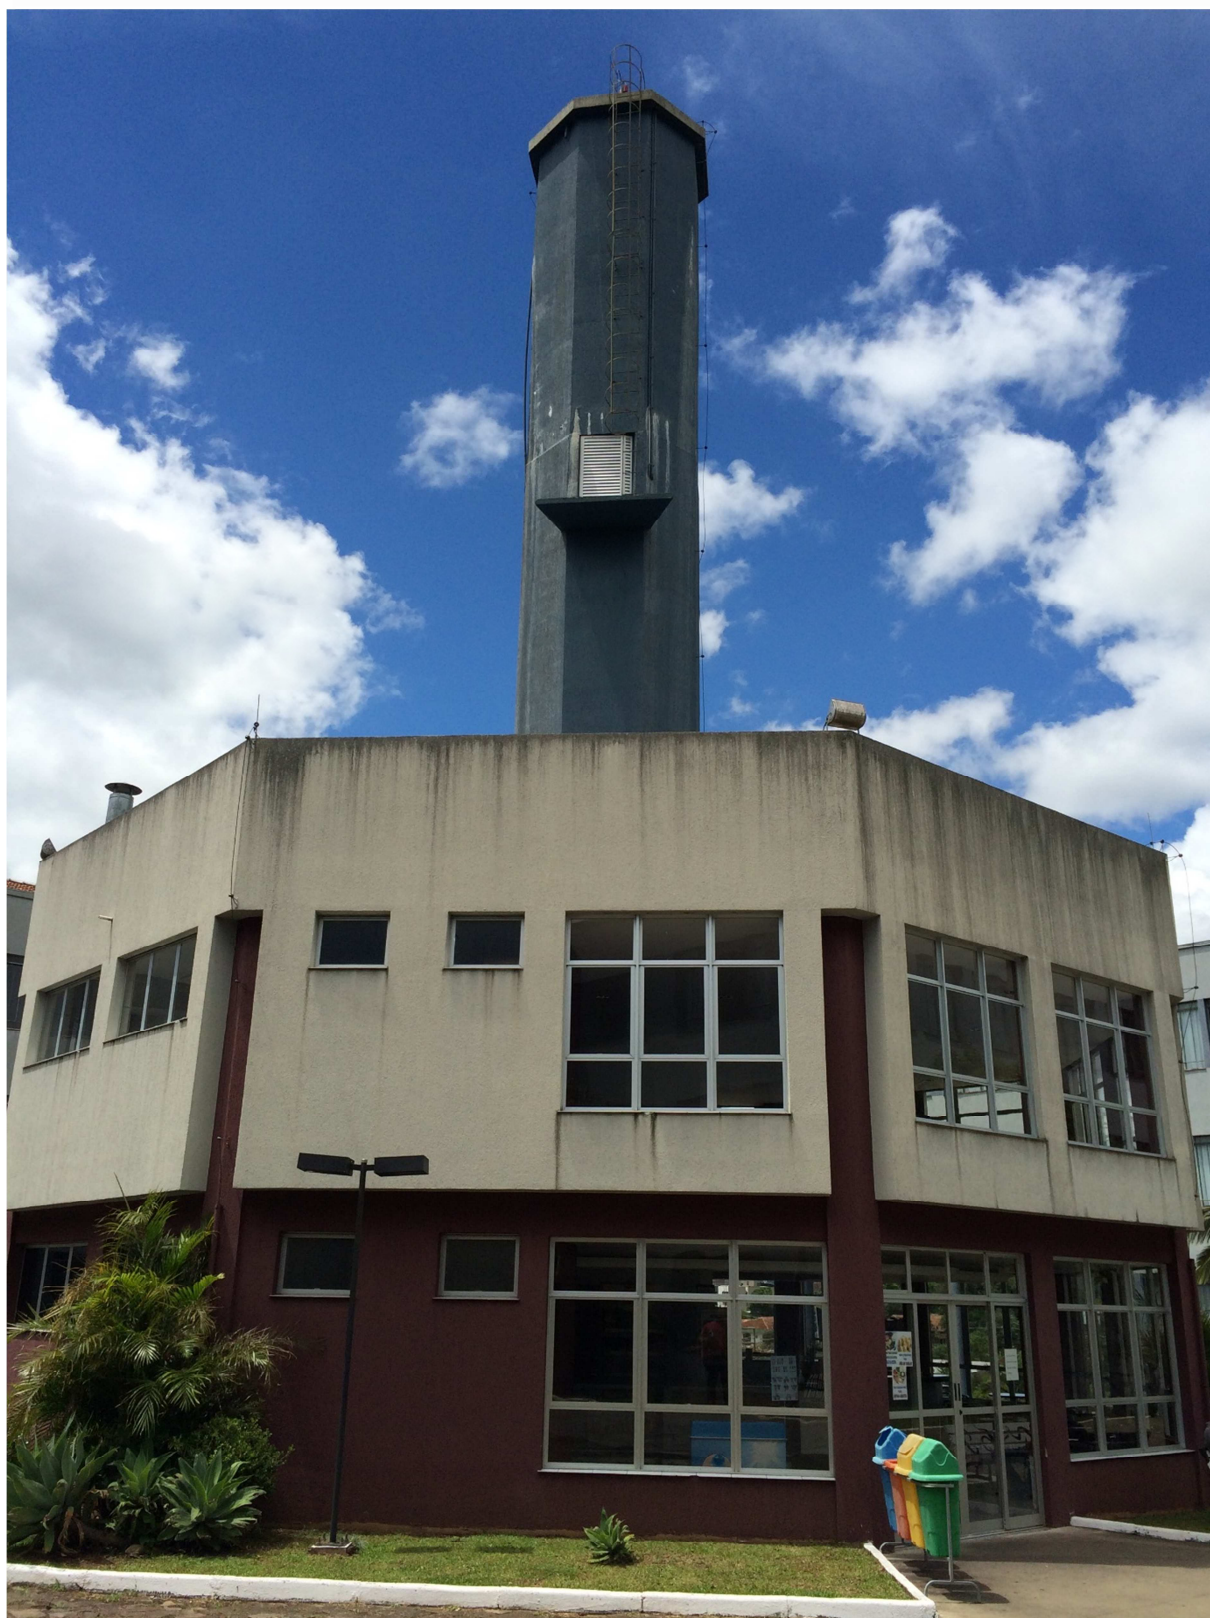
(Eflorescência na área externa)

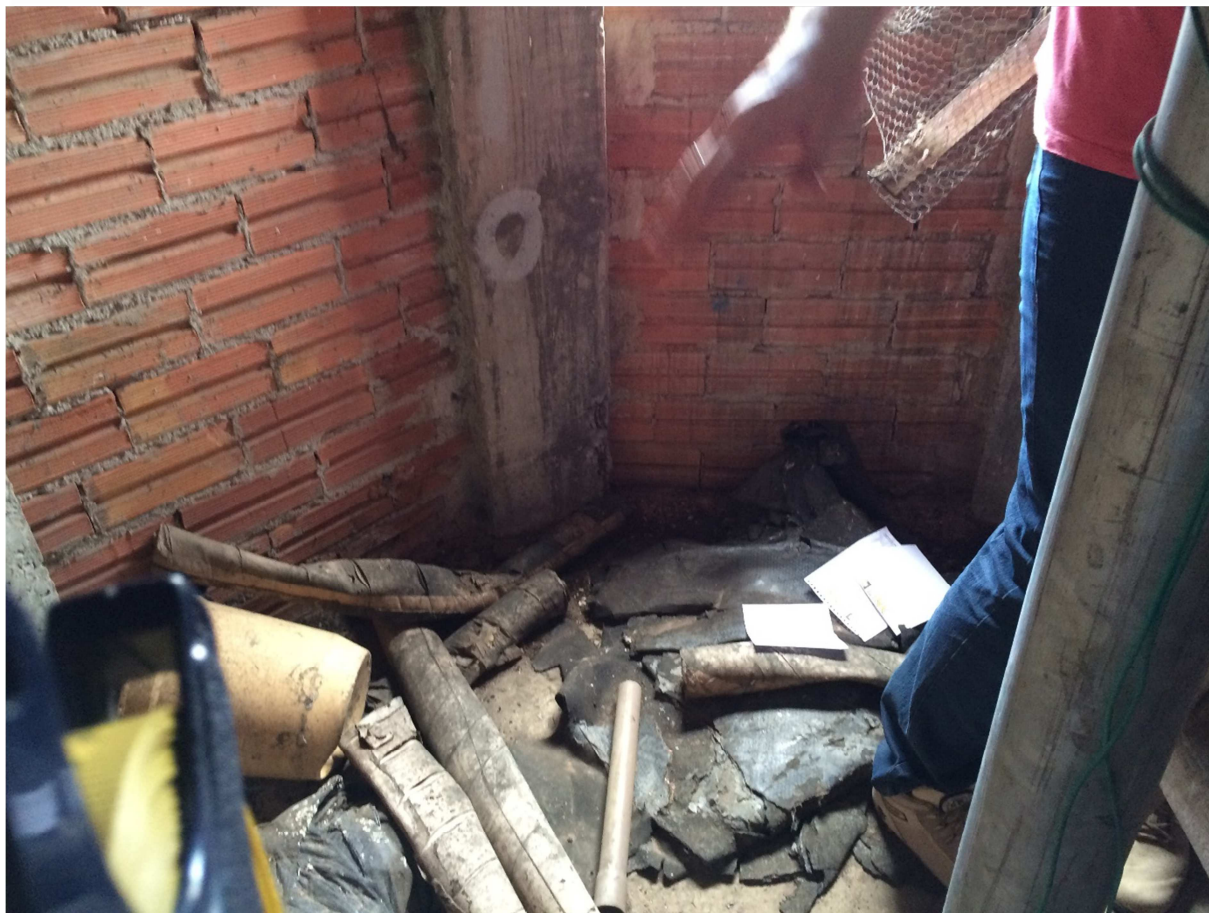
(Resíduos no interior das células)

1.1 Retirada do revestimento existente: Deverá ser feito a retirada de todo material existente no interior da caixa d'água, como mantas impermeabilizantes, emboço, etc;

1.2 Remoção dos entulhos: Os entulhos deverão ser removidos e transportados da obra através de caçambas para local apropriado;

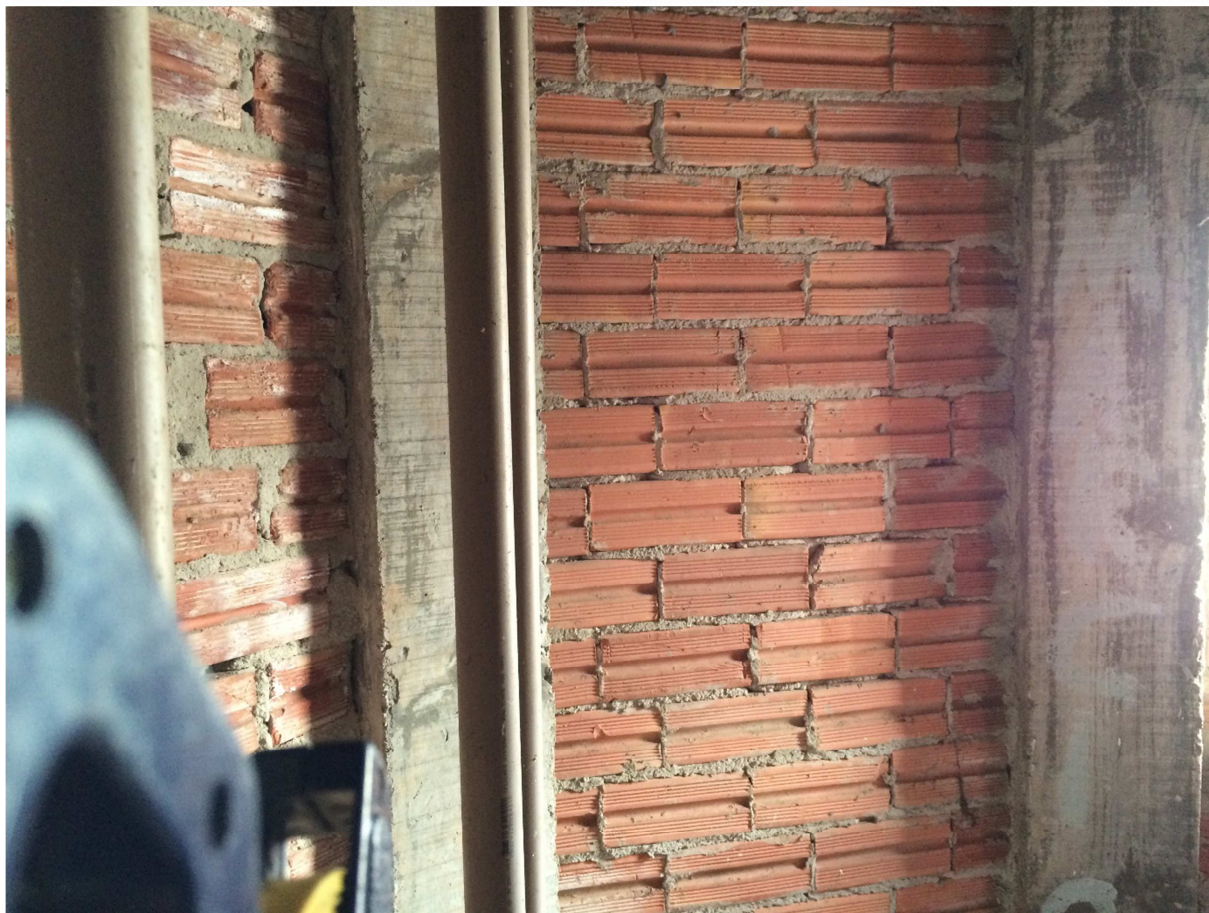
(Paredes internas sem proteção)

1.8 Chapisco paredes internas: Nas células interna de acesso a caixa d'água de aproximadamente 80m<sup>2</sup> devem ser revestida de chapisco, para que assim aumente a durabilidade das paredes internas;

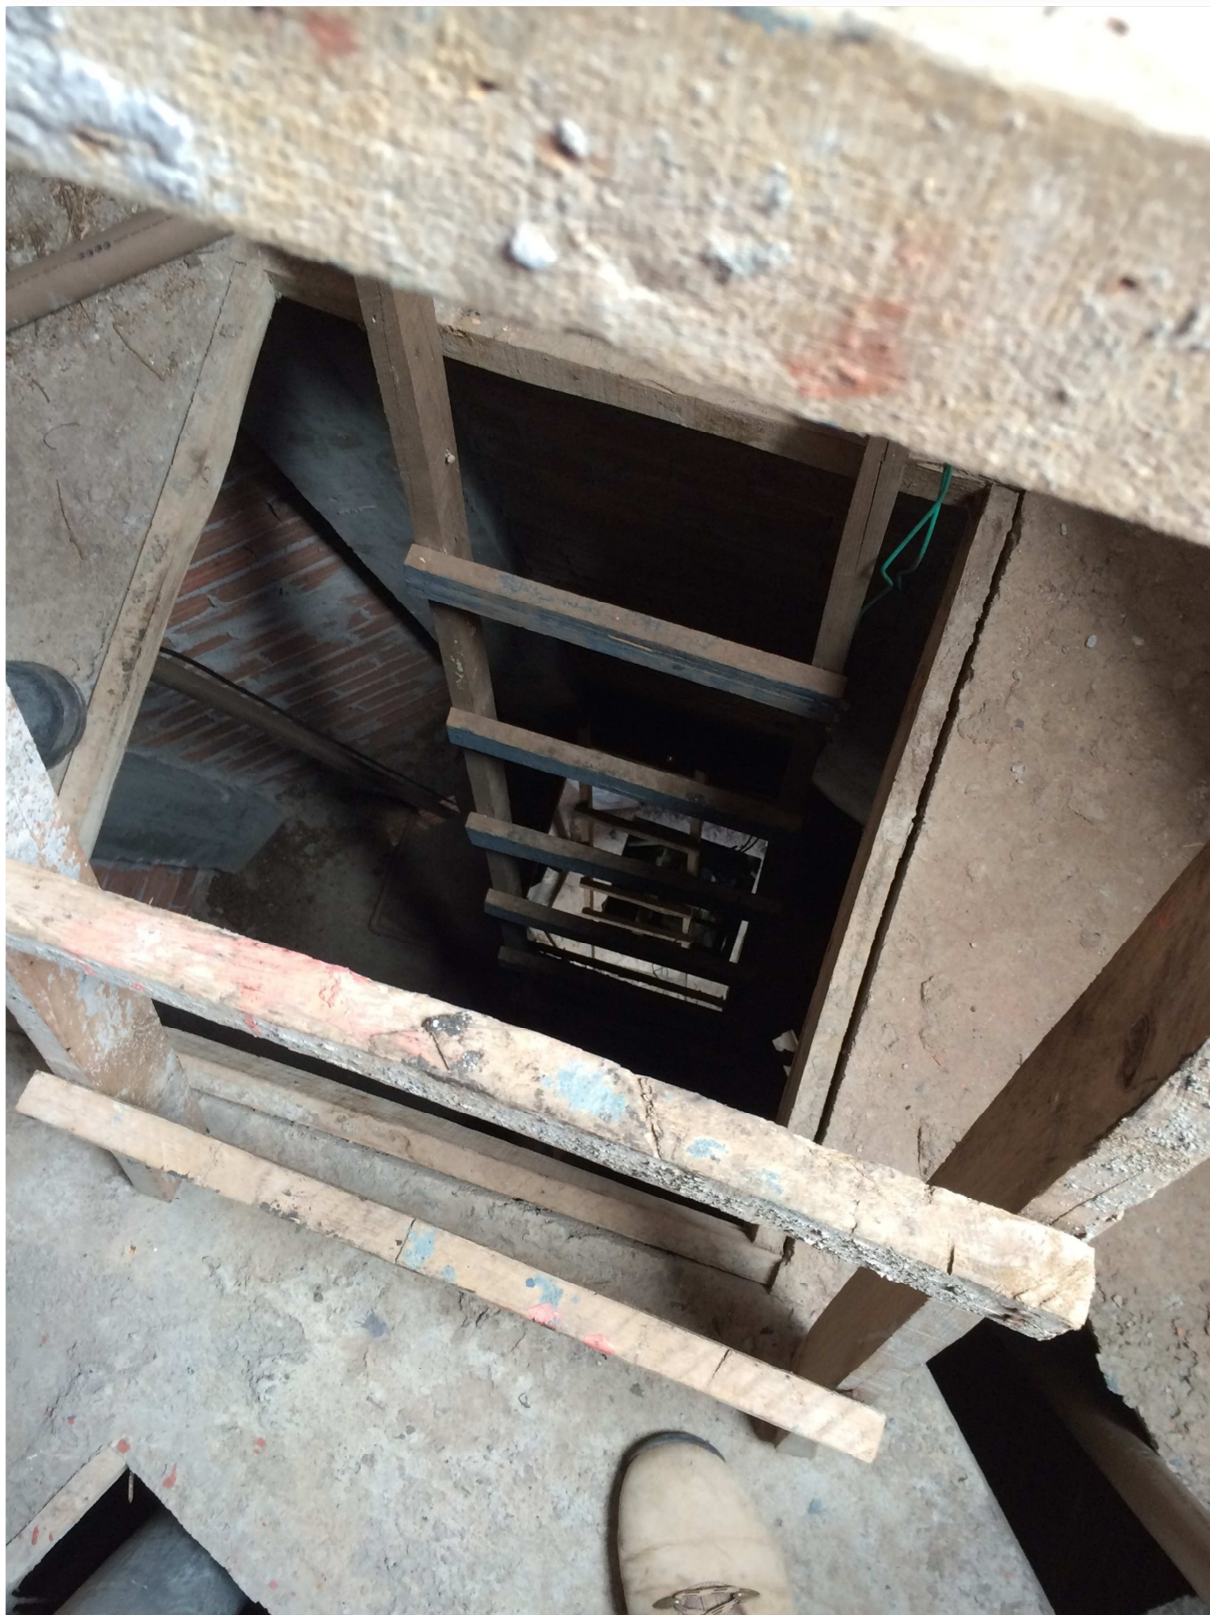
(Acesso precário através de escadas de madeira)

1.9 Escada Marinheiro interna: Deverá ser removido a escada atual de madeira no interior da caixa d'água e instalada uma nova de metal com as bases dos corrimões sem soldas fixadas com parafusos e porcas auto travante em aço, com proteção de guarda corpo diâmetro 65cm e espaçamento de 60cm;

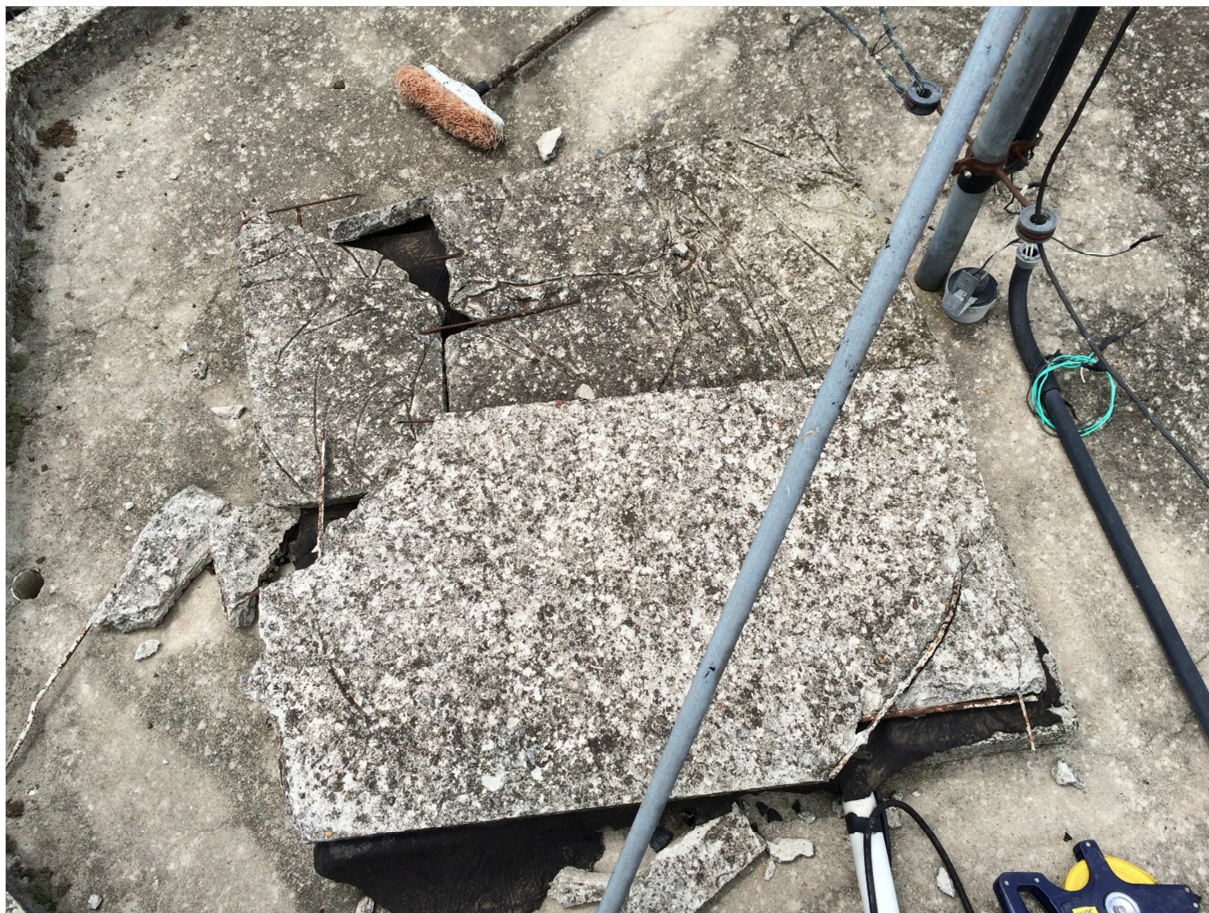
(Tampa quebrada)

1.12 Tampa da caixa d'água: Deverá ser construída uma nova tampa para a caixa d'água que certifique que não haverá problemas com a vedação e a durabilidade;

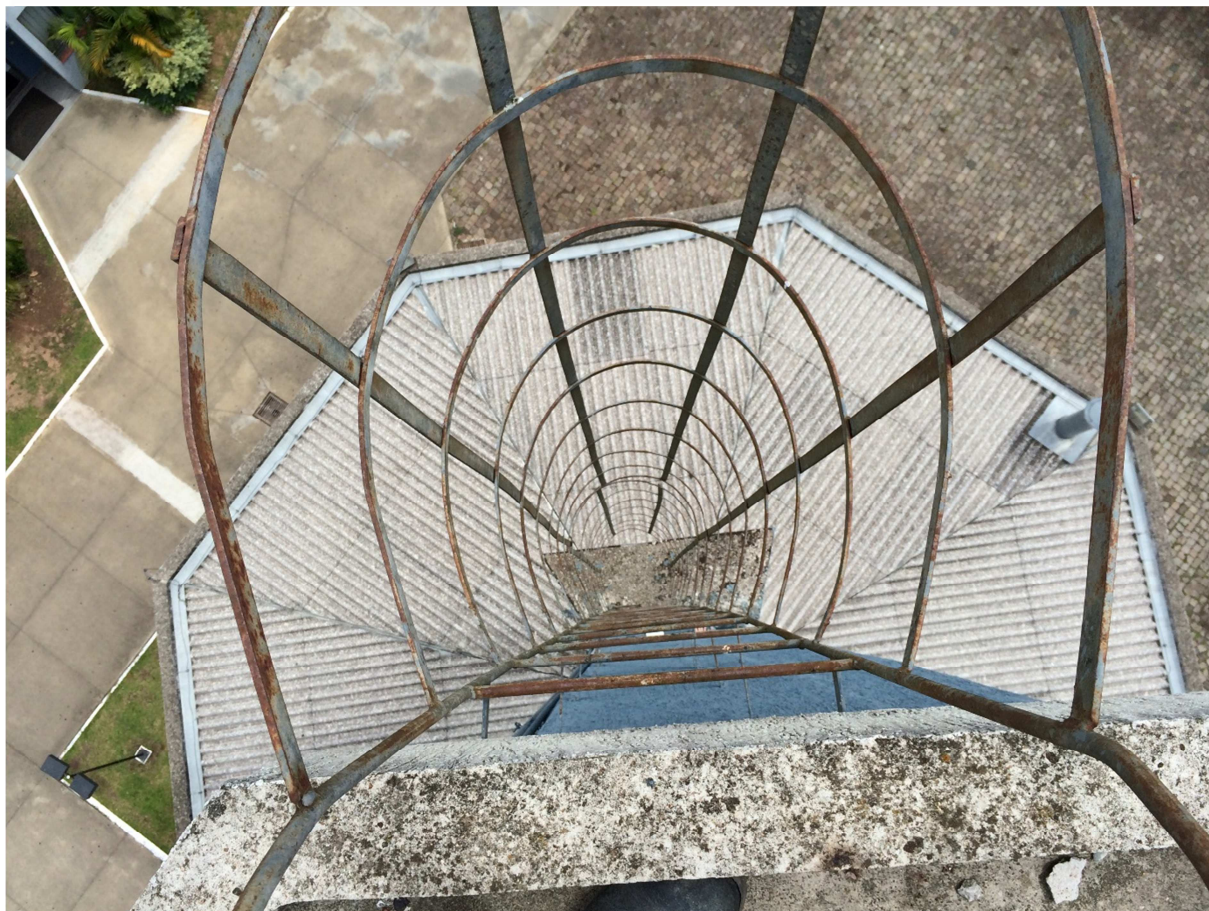
(Escada marinheiro – Acesso externo)

1.10 Escada Marinheiro externa: Realizar reparos na escada externa existente L=8,6m, fazer reforços com cantoneiras 5/16x2.2/2 e melhorias nas fixações na parede, aplicação de fundo anti-ferrugem e pintura com tinta automotiva;

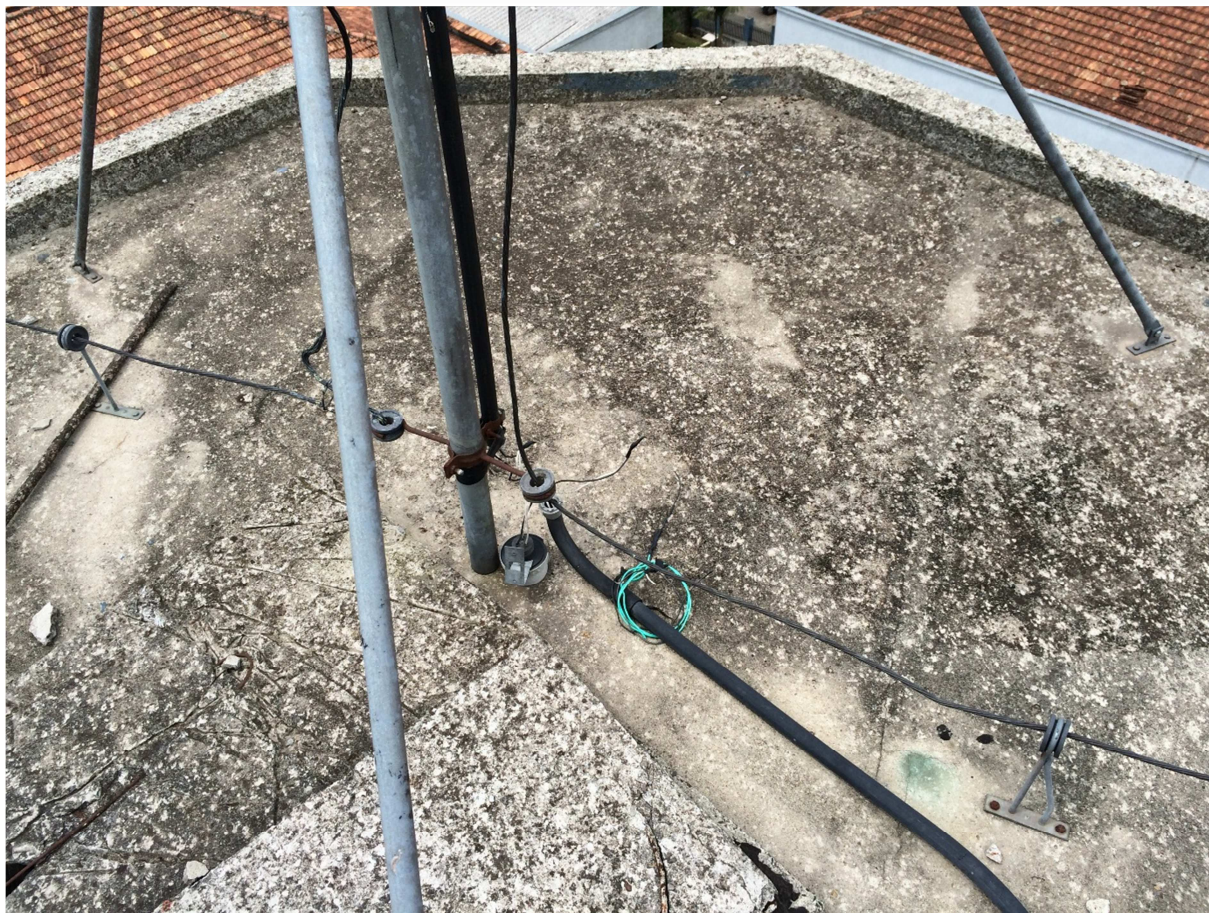
(Topo da caixa d'água sem proteção)

1.11 Guarda Corpo: No topo da caixa d'água deverá ser instalado guarda corpo metálico de proteção em todo o perímetro na altura de 1,20m dentro das normas de segurança;
